# Bürgerinitiative Umwelt Wathlingen e.V.

Nienhagen, 21.05.2020

## **Planfeststellungsverfahren für die Abdeckung der Halde Niedersachsen in Wathlingen, Landkreis Celle**

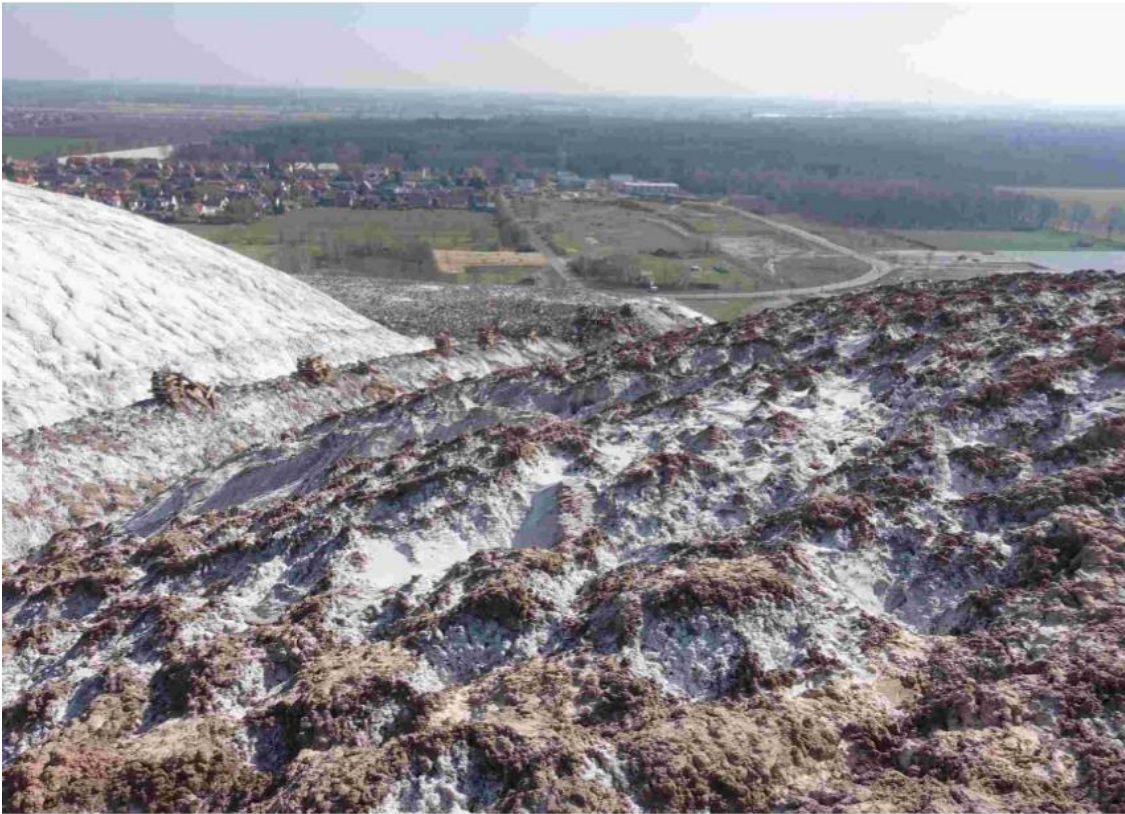
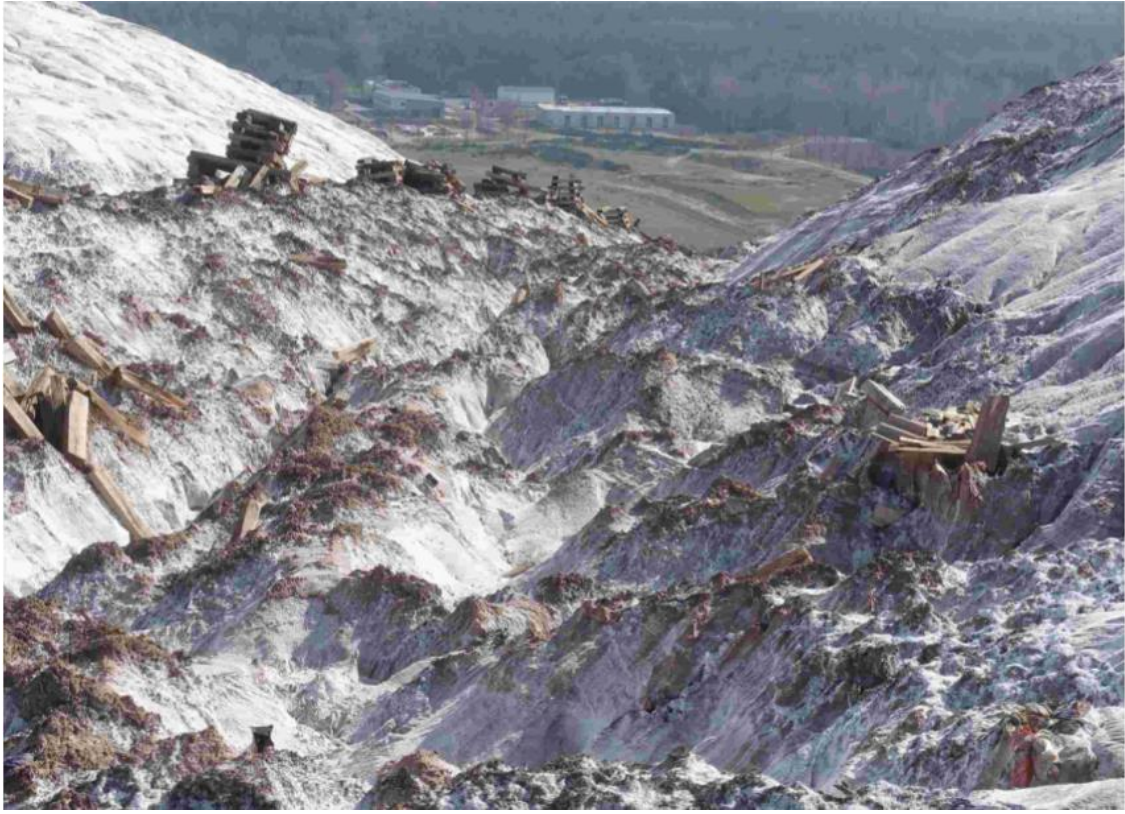
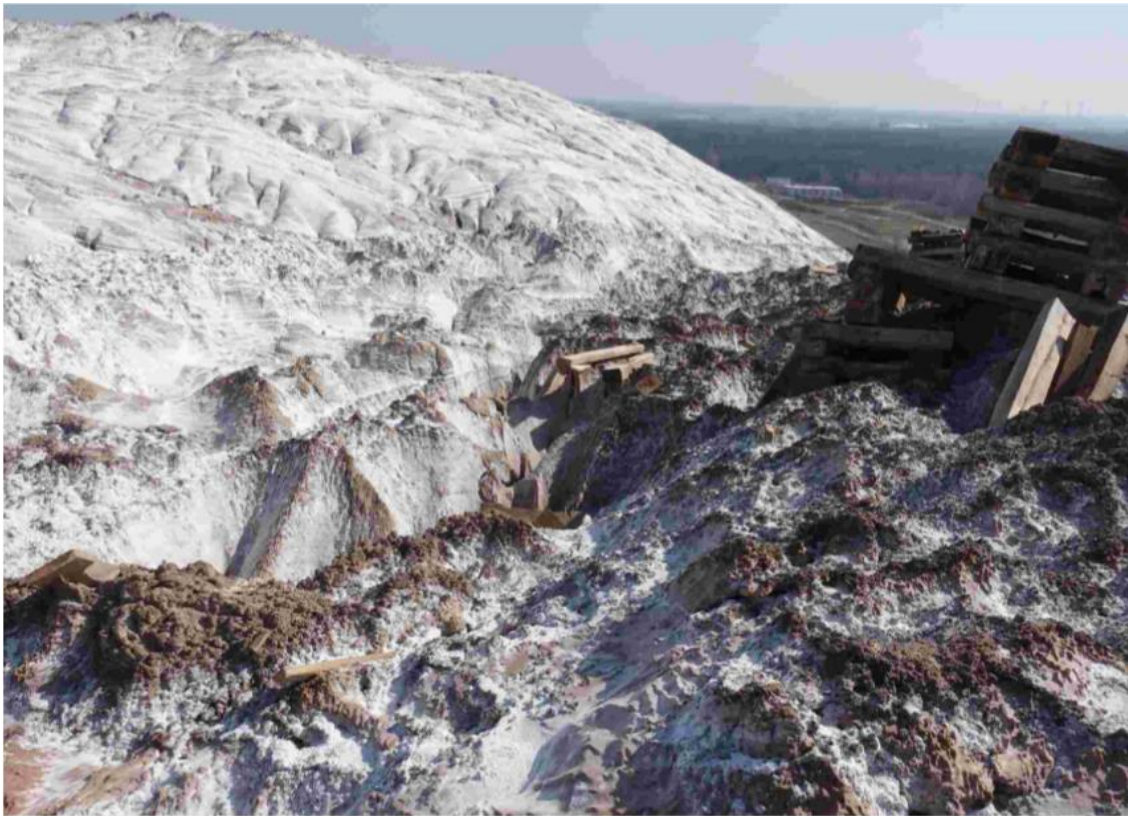
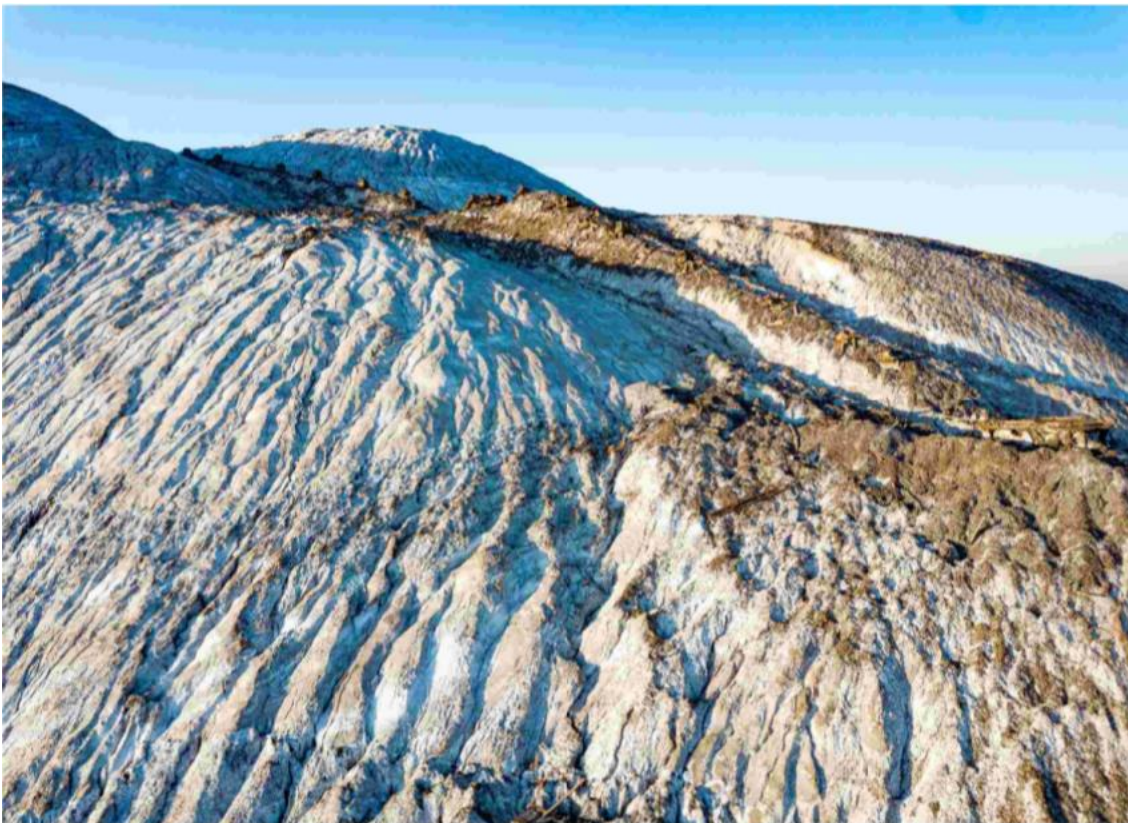
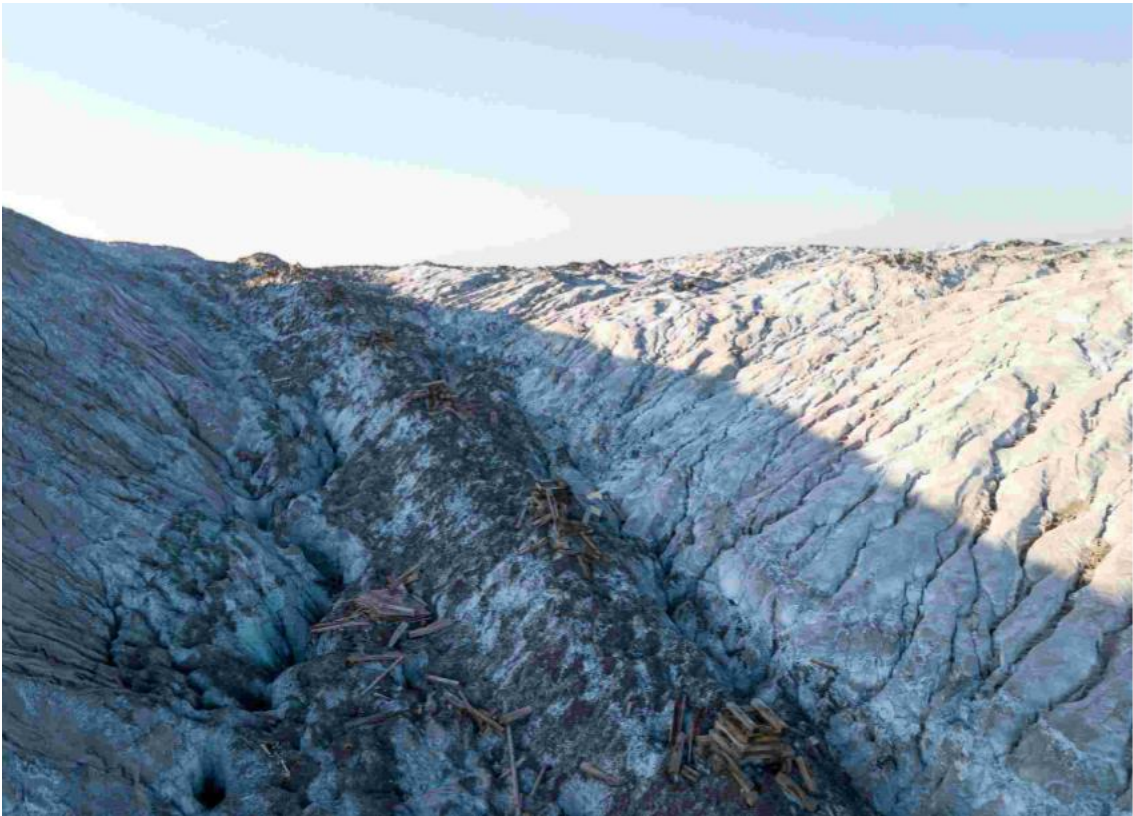
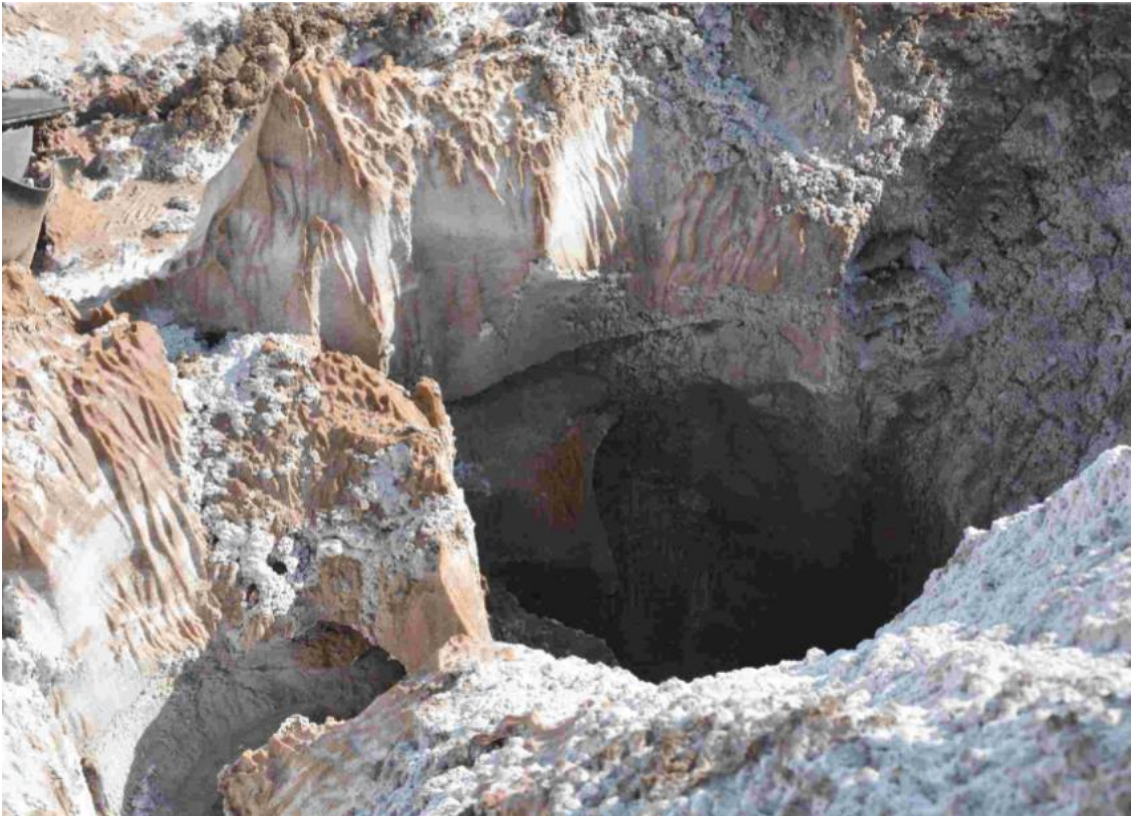
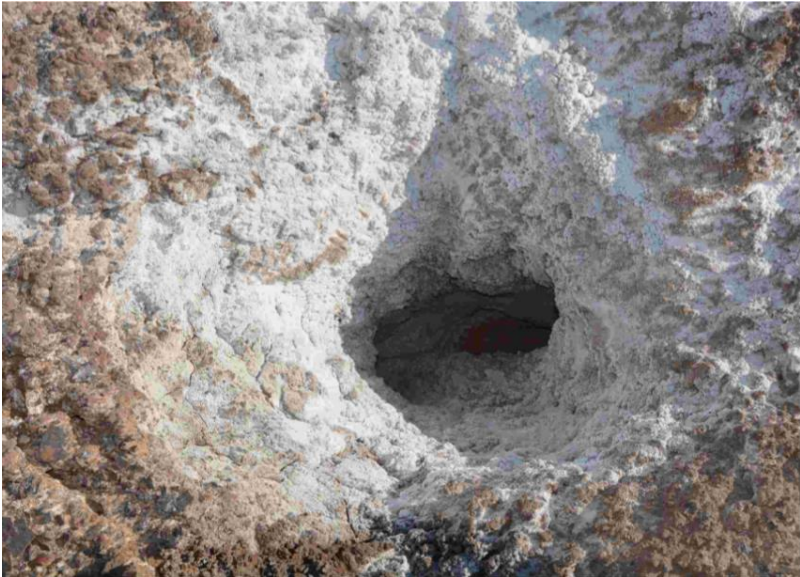
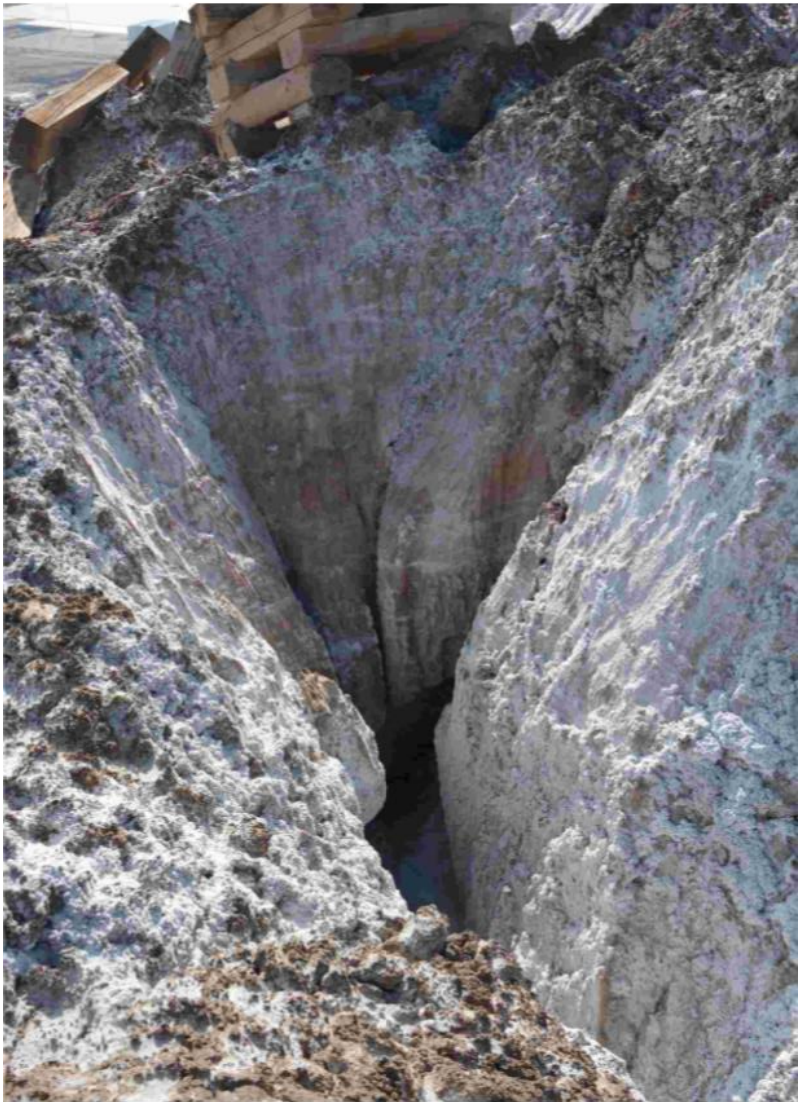
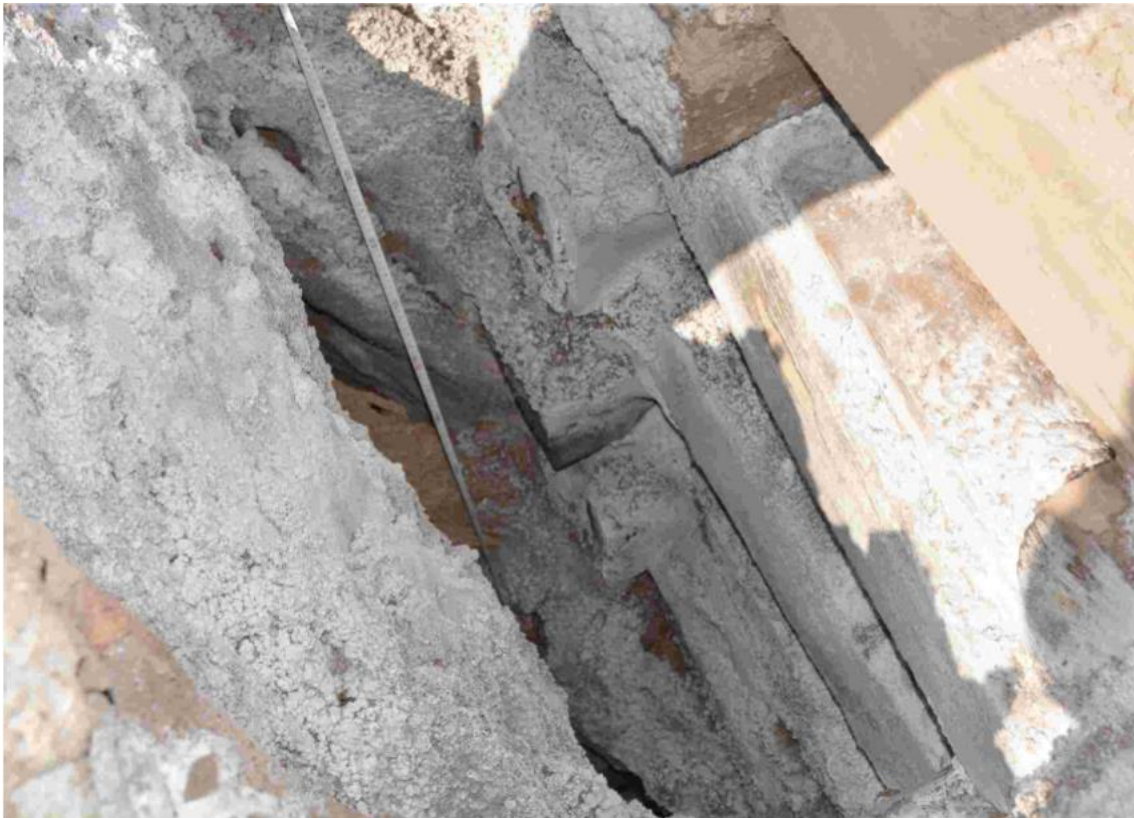
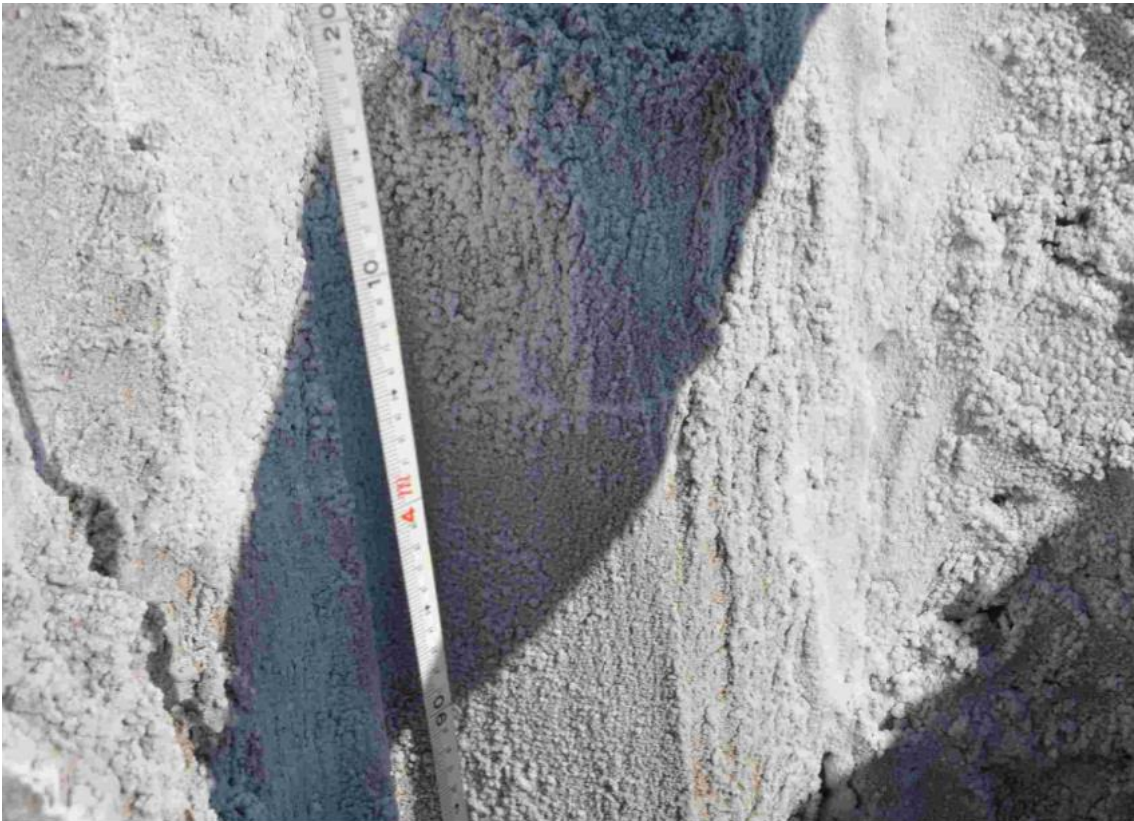
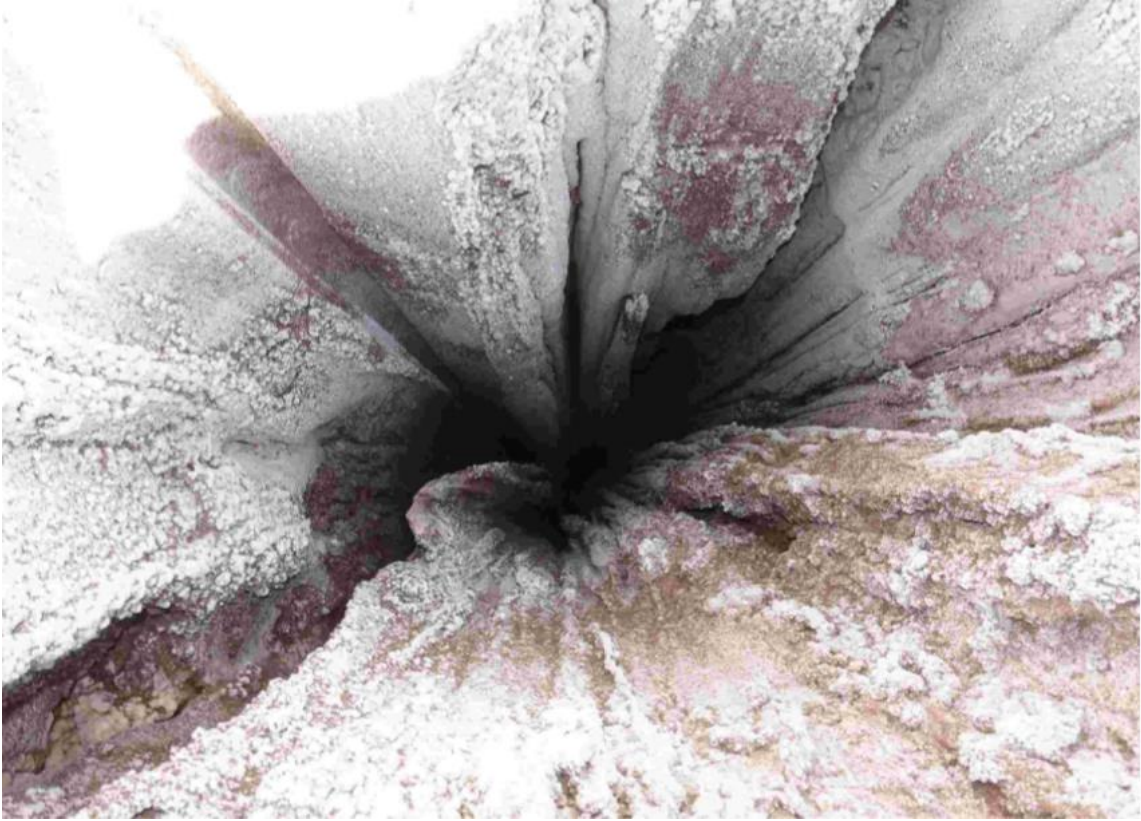
Darüber hinaus sende ich Ihnen in der Anlage 11 Fotos aus dem Bereich der früheren Bandanlage der o.g. Kalirückstandshalde, die wir von unserem Rechtsanwalt erhalten haben. Die Fotos zeigen bis zu 4 m tiefe Löcher mit großem Durchmesser.

Genau diese Strukturen haben in dem südöstlichen Bereich der Halde Niedersachsen in Wathlingen bestanden, in dem die o.g. und auf den Fotos in der Anlage dargestellten Löcher vorhanden sind.

Ich stelle für die Bürgerinitiative Umwelt Wathlingen e.V. (in Vertretung des LBU) im Planfeststellungsverfahren Kalihaldenabdeckung Wathlingen den Antrag, der Firma K+S vor Entscheidung über den Antrag auf Zulassung der Haldenabdeckung die Untersuchung des südöstlichen Bereiches der Halde mittels folgender Untersuchungsmethoden aufzugeben:

- Versickerungstests, um festzustellen
  - wie lange es dauert, bis eine instantan aufgegebene, bestimmte Wassermenge durch das Schluckloch verschwunden ist
  - ob es evtl. zum Überlauf kommt
  - wo das Salzwasser wieder austritt.

Dazu Färbeversuche mit geeignetem Tracer und Beobachtung des Farbstoff-Tracers im Ringgraben und in allen versalzten Grundwassermessstellen

- Geoelektrische Verfahren, insbesondere Kartierungen des scheinbaren Widerstands
- Mechanische Sondierungen
- Videokamera-Befahrung
- Aufbaggern

Darüber hinaus wird beantragt, der Firma K+S die Erstellung eines Sanierungskonzeptes für diesen Bereich aufzugeben und das Planfeststellungsverfahren bis zur
